# Horizontalbohren

Komplexe Erneuerungsmaßnahme in Backnang

## Lösungsalternative in schwer zugänglicher Hanglage

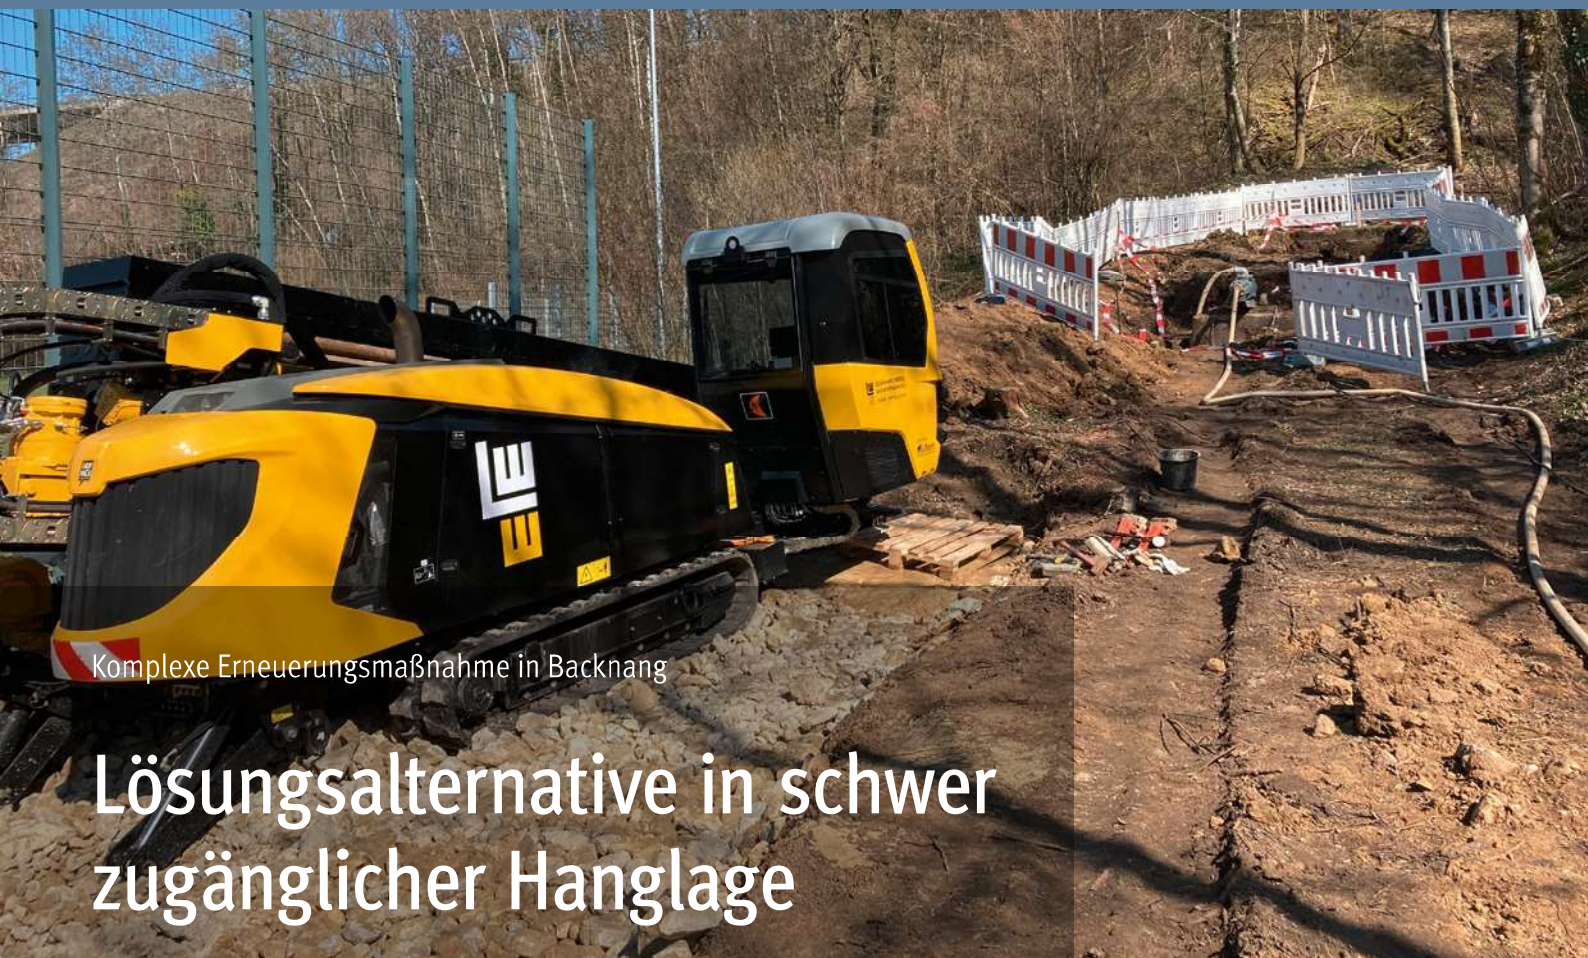
HDD-Spülbohranlage am Einstichpunkt | Foto: Andreas Huber, Vogel Ingenieure

wie Herstellung der Start- und Zielbaugruben begann Ende März 2021 die Pilotbohrung. Zum Einsatz kam eine HDD-Felsbohranlage Ditch Witch JT 40 AT mit Doppelrohr-

gestänge und 178 kN Zugkraft. Mit Beginn der Pilotbohrungen wurde auch eine Separations- und Wiederaufbereitungsanlage für die Bohrspülung eingerichtet. Die Bohrspü-

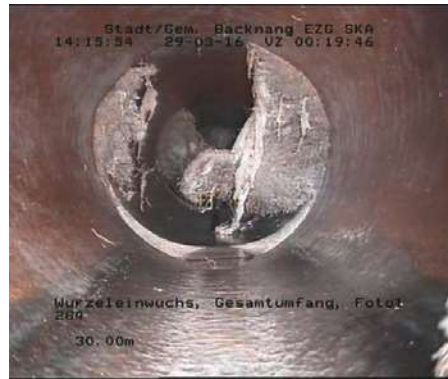
Ausgangspunkt der Sanierung war eine im Rahmen der Eigenkontrollverordnung durchgeführte TV-Inspektion im Jahr 2016, bei der in Haltungen und Schächten teilweise massive Schäden festgestellt wurden. Hierzu zählten bei den Haltungen insbesondere Scherbenbildungen mit Deformationen und Wurzeleinwüchse. Die Schächte wiesen in dauerhaft abwasserüberströmten Bereichen starke Verschleißerscheinungen auf. Aufgrund der sehr schwierigen Zugänglichkeiten wurden die betreffenden Kanalisationsbereiche im Jahr 2016 erstmals und mit erhebli-

Riss- und Scherbenbildungen sowie massiver Wurzeleinwuchs in den Haltungen | Fotos: Andreas Huber

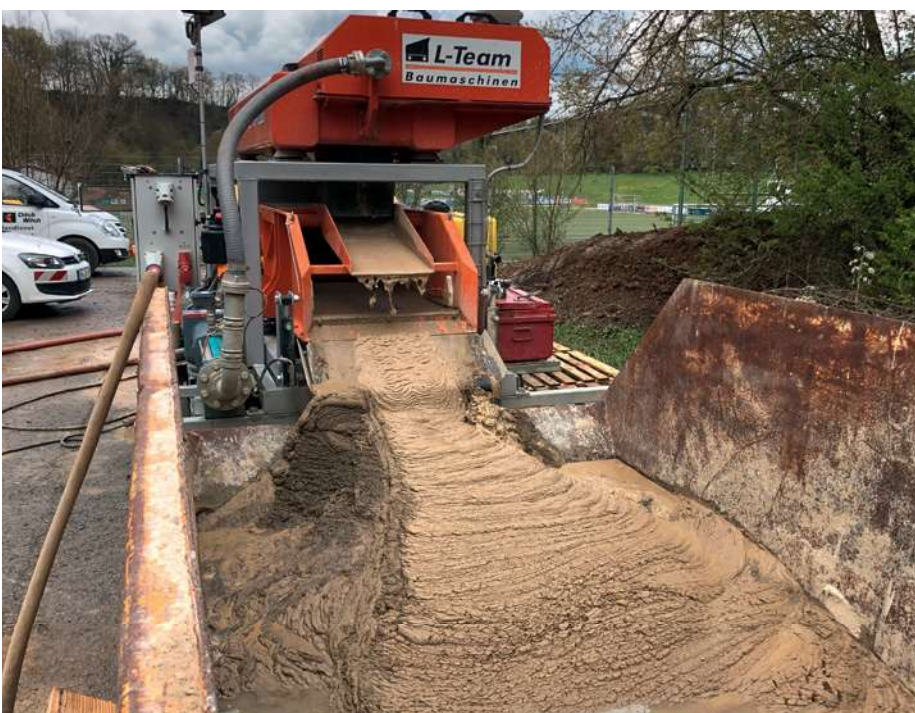
Einsatz der Separationsanlage | Foto: Markus Dohmann

lung wurde aus der Startbaugrube zur benachbarten Separationsanlage gepumpt. Hierdurch konnten die Entsorgungsmengen der Bohrspülung erheblich minimiert wer-

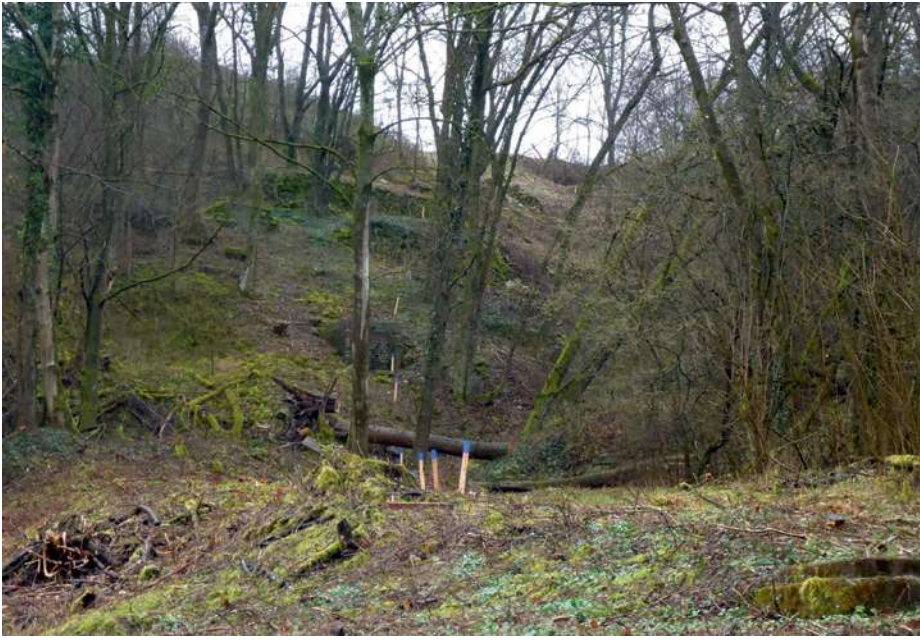
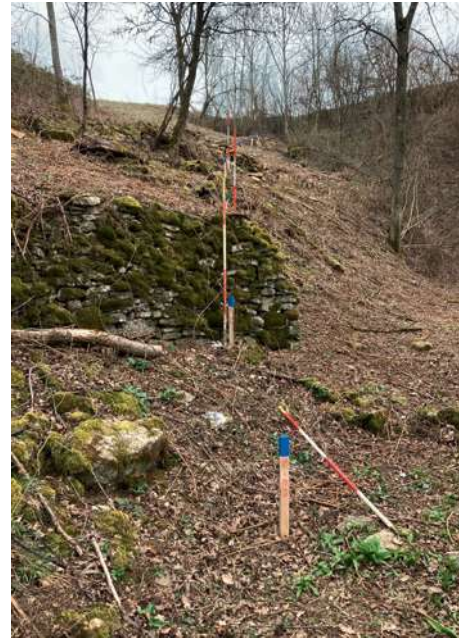
Abgesteckte Bohrtrasse (blaue Pfähle) mit aktuellem Verlauf der Pilotbohrung (rot-weiße Stangen) | Fotos: Markus Dohmann; Andreas Huber

Auf Grund der im Bodengutachten ermittelten Festigkeiten der Felsformation wurde eine Felsbohrereinheit mit Rollenmeißel eingesetzt. Der tatsächliche Verlauf der Pilotbohrung wurde fortlaufend mittels „Walk Over“-Mess-technik geortet und konnte direkt mit der abgesteckten Trasse abgeglichen werden.

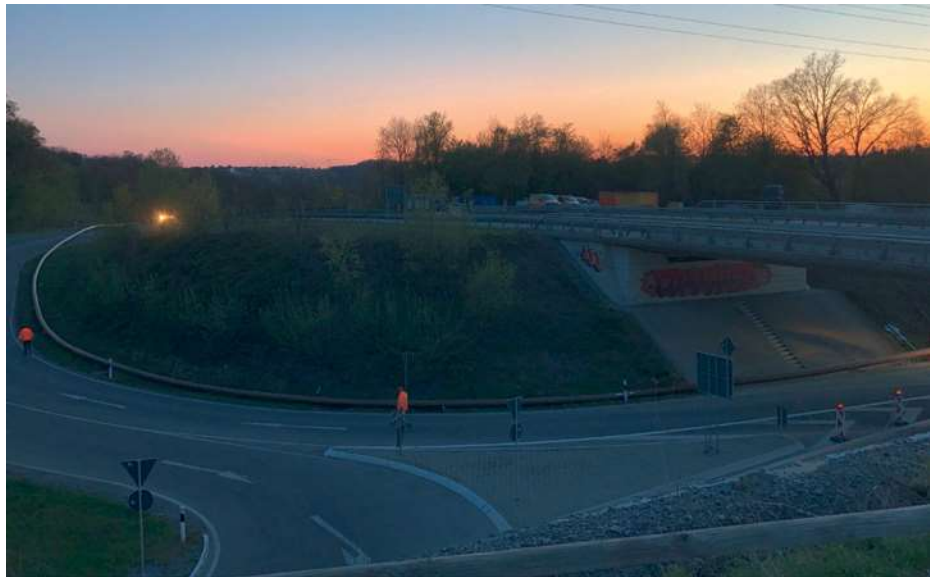
Transport PE RC-Rohrstrang zur Einzugsbaugrube am Böschungsfuß der Bundesstraße B14 | Foto: Markus Dohmann

Für den Transport des Rohrstrangs zur Einzugsstelle musste eine Kreisstraße kurzzeitig gesperrt werden, um die zulässigen Biegegraden nicht zu überschreiten. Auch während des Rohreinzuges musste der Rohrstrang mit einem Bagger aus gleichem Grund angehoben werden. Der Einzug der Abwasserleitung verlief ohne Zwischenfälle mit planmäßigen und moderaten Zugkräften und konnte nach 1,5 Stunden Anspannung bei allen Beteiligten beendet werden.

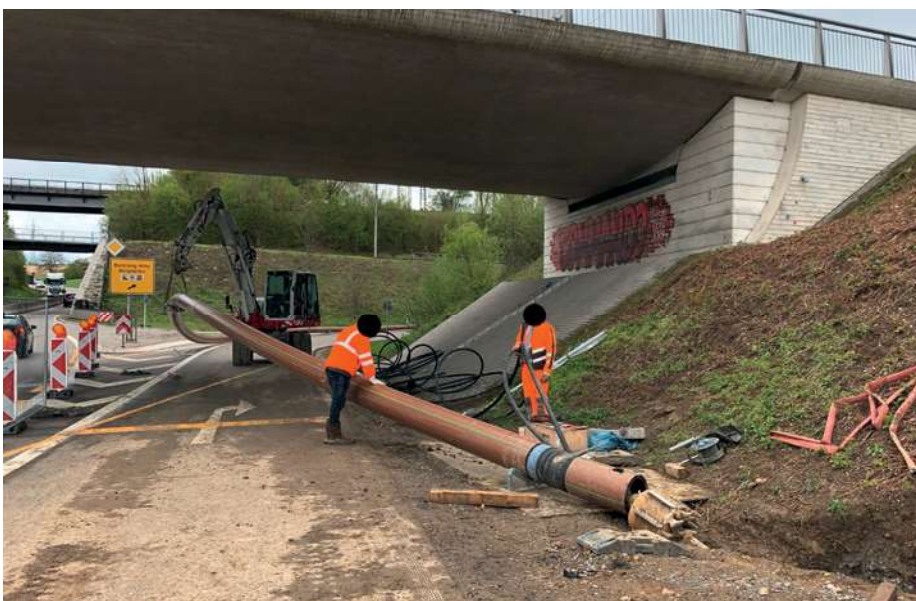
Einzug des PE RC-Rohrstrangs in den Bohrkanal | Foto: Markus Dohmann

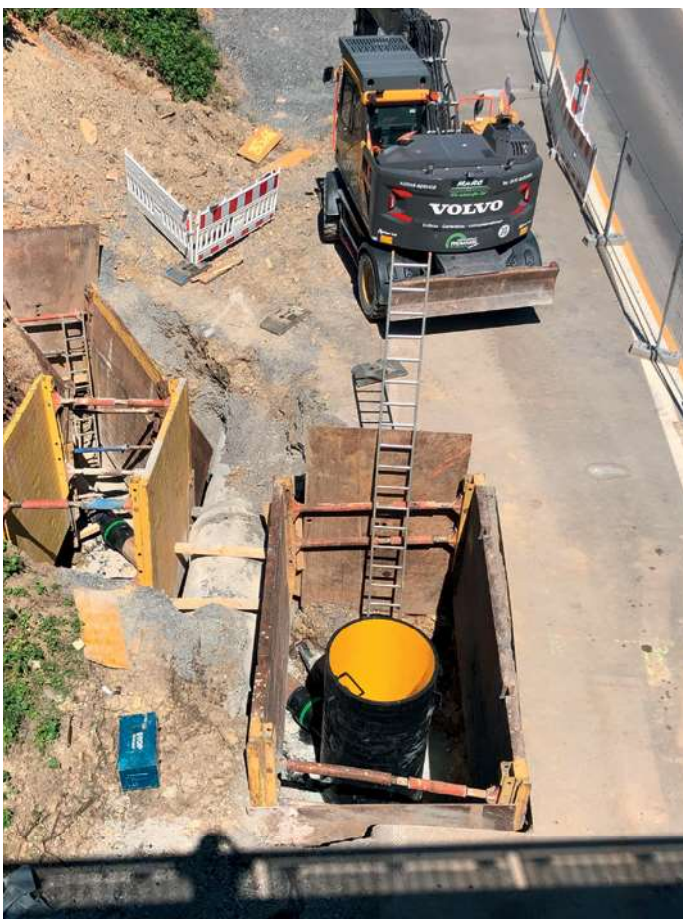
ca. 8 m höherliegend zur Einzugsgrube zusammenzuführen und hangabwärts in den Bohrkanal einzufädeln. Weiterhin mussten zwei neue PE-Schächte erstellt werden. Zur Beruhigung des Abwasserstroms war am Ende der Spülbohrstrecke ein Energieumwandschacht erforderlich, der durch eine kurze Haltung mit dem bestehenden und zu sanierenden Schacht

der nachfolgenden Dükeranlage (Dükeroberhaupt) in offener Bauweise verbunden wurde. Die alten entfallenden Haltungen und Schächte wurden durch Verfüllen mit einem fließfähigen Material dauerhaft außer Betrieb genommen.

Anbindung Spülbohrstrecke an den Bestand | Foto: Markus Dohmann
